LE SITE DE L'ABBAYE DE MARMOUTIER (TOURS, INDRE-ET-LOIRE)

Rapport 2011

Sous la direction d'Elisabeth Lorans

**UMR 6173 CITERES - Université de Tours - CNRS
Laboratoire Archéologie et Territoires
Décembre 2011**

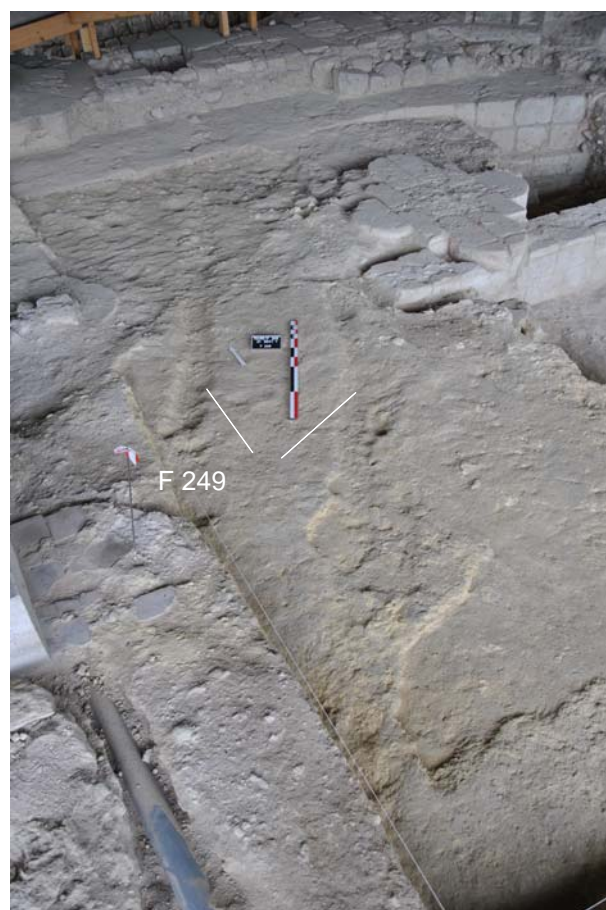
Ornières menant jusqu'au mur de chaînage de l'abbatiale gothique (F.249)

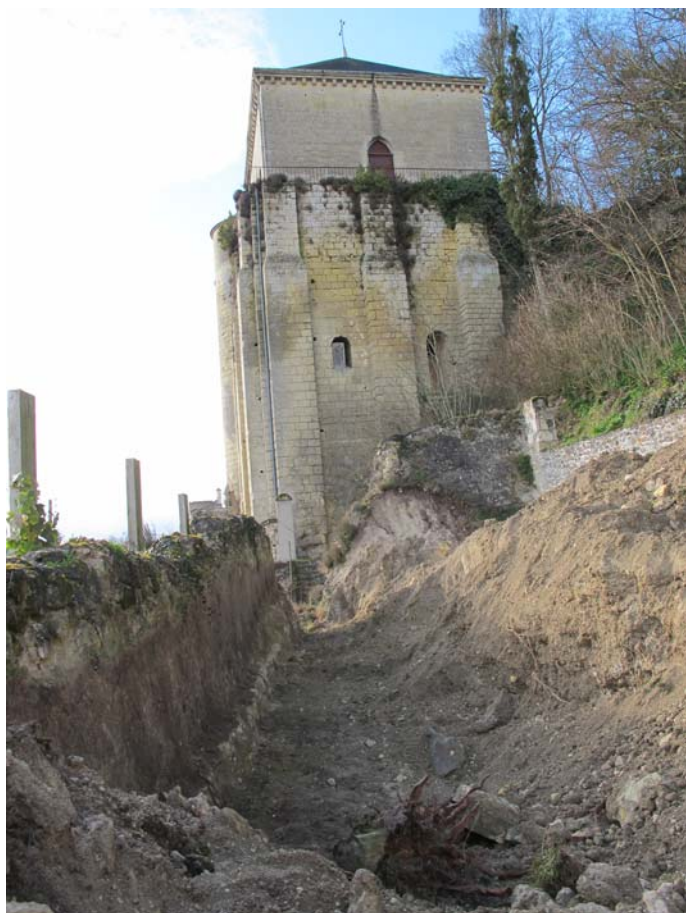
a. Mur de terrasse. Tranchée sur la face nord.

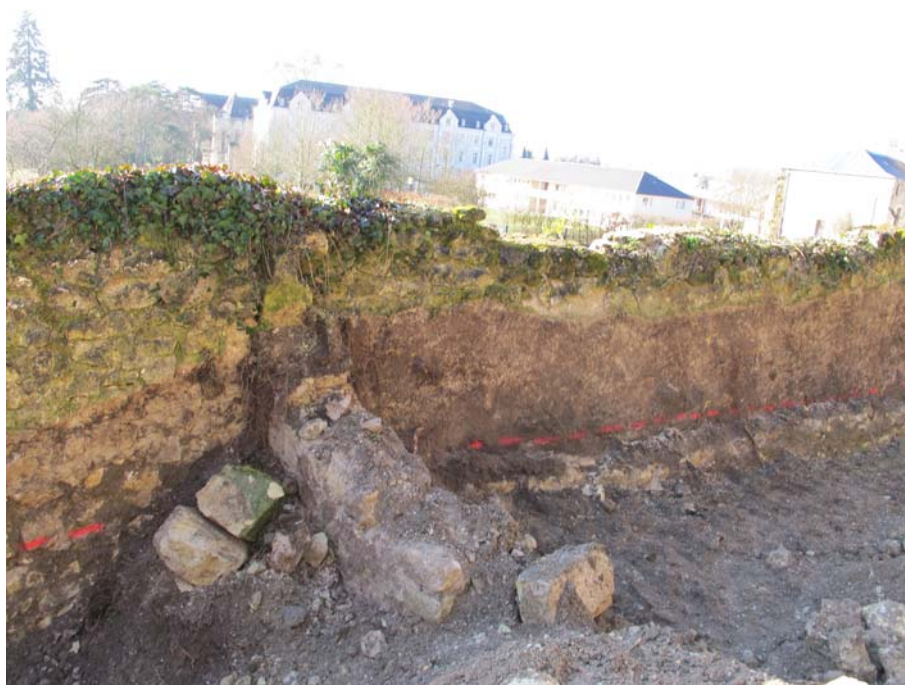
b. Maçonnerie nord-sud.
